# 和泊中学校危険箇所マップ

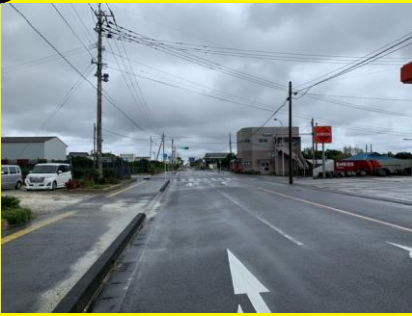
## ① 町田石油横交差点

空港、伊延方向、それぞれ直線が続く車のスピードが出やすく交差点横断時に注意が必要。

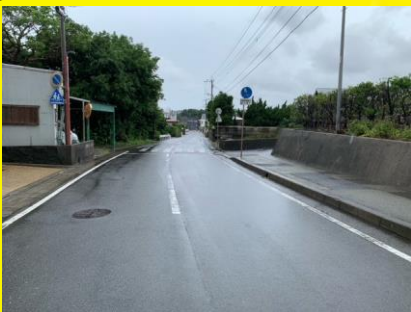
## ② 福嶺建材店付近歩道

市街地に向かう歩道が整備されておらず、車道へのはみ出し、車との接触の危険がある。

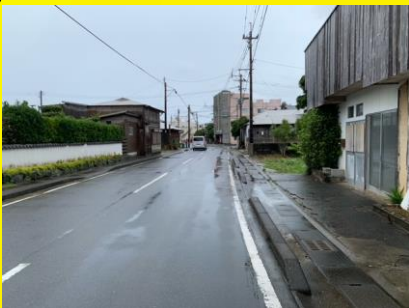
## ③ 菅村商店付近歩道

②から続く歩道。コンクリートで仕切っているが、歩道が狭いため車との接触の危険がある。

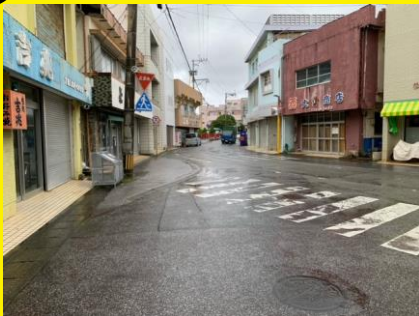
## ④ 商店街入口付近交差点

変則な交差点で交通量も多い。歩道もなく、駐車車両がある時は車道を歩く必要があり危険。

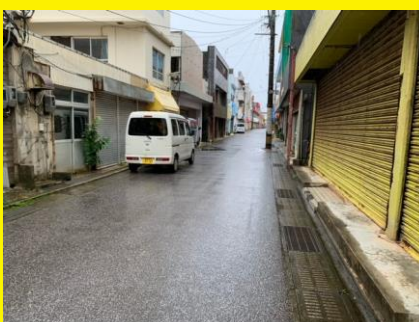
## ⑤ 商店街道路

道幅が狭く、交通量も多い。駐車車両も多く、車との接触の危険がある。

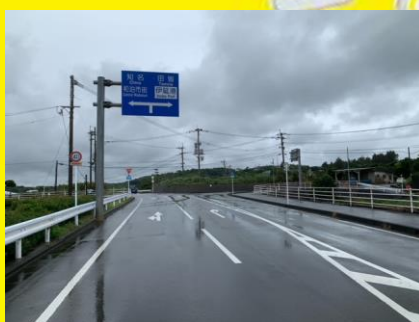
## ⑥ 伊延方面交差点

信号機がなく、大型車両の通行も多い。伊延方面からは下り坂のため自転車のスピードが出やすく危険。

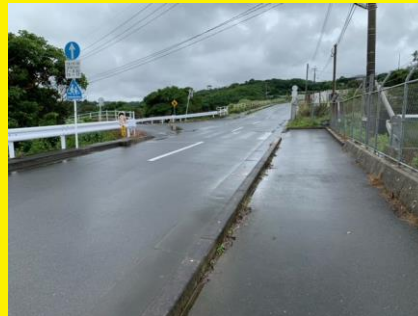
## ⑦ 上手東池横歩道

和泊小方向への横断歩道付近で歩道が切れている。フェンス陰になり、歩行者を確認しづらく自転車と接触の危険がある。

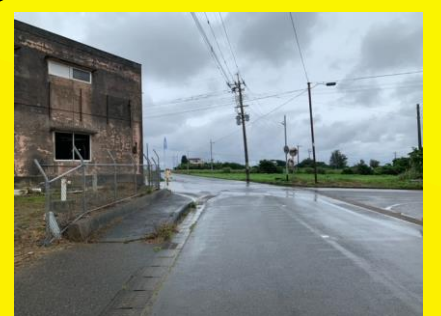
## ⑧ 畦布方面交差点

信号機のない交差点。建屋が道路際にあるため、見通しが悪く、特に和方面からの車を確認しづらい。

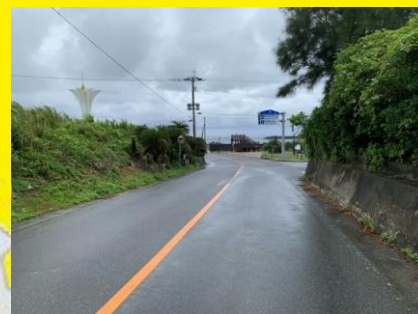
## ⑨ 伊延港入口交差点

大型車両の通行も多く、付近にあるカーブの見通しがとても悪く危険である。

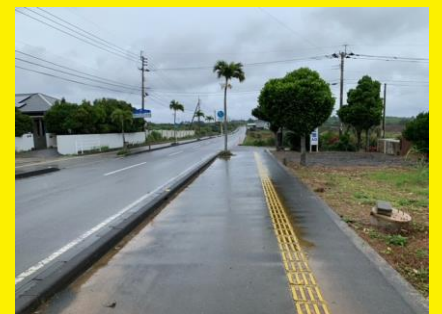
## ⑩ 笠石公園付近歩道

公園入口付近で歩道がなくなっている。交通量も多く車のスピードも出やすく危険である。

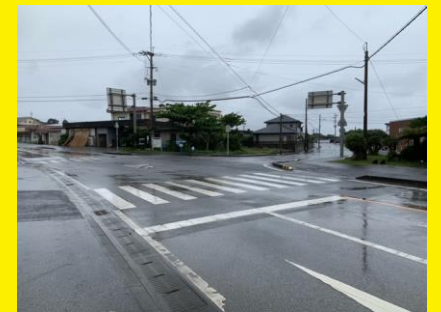
## ⑪ 国頭郵便局付近交差点

信号機がなく、交通量が多い。歩道の横断距離がながく、620号線側からの車を確認しづらく危険である。
