和泊中学校危険箇所マップ

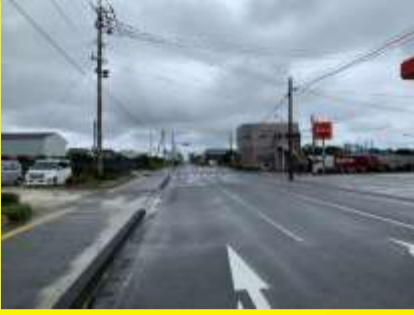
① 町田石油横交差点

空港、伊延方向、それぞれ直線が続き車のスピードが出やすく交差点横断時に注意が必要。

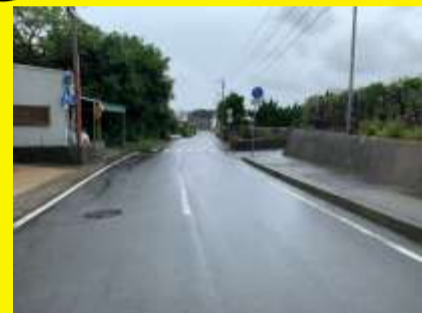
② 福嶺建材店付近歩道

市街地に向かう歩道が整備されておらず、車道へのはみ出し、車との接触の危険がある。

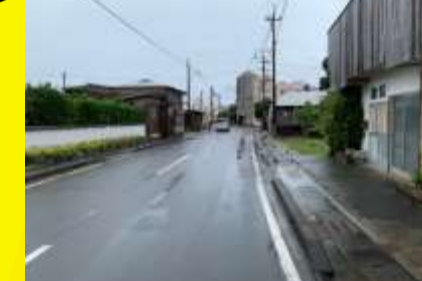
③ 菅村商店付近歩道

②から続く歩道。コンクリートで仕切っているが、歩道が狭いため車との接触の危険がある。

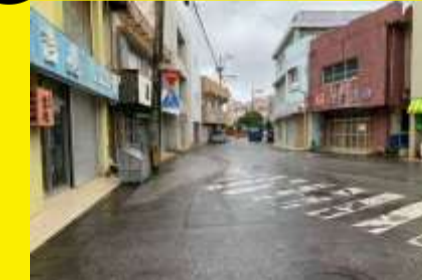
④ 商店街入口付近交差点

変則な交差点で交通量も多い。歩道もなく、駐車車両がある時は車道を歩く必要があり危険。

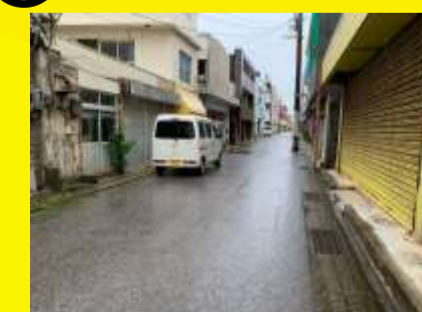
⑤ 商店街道路

道幅が狭く、交通量も多い。駐車車両も多く、車との接触の危険がある。

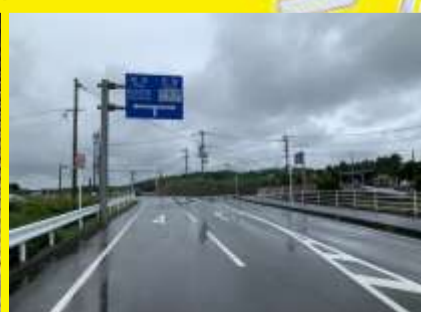
⑥ 伊延方面交差点

信号機がなく、大型車両の通行も多い。伊延方面からは下り坂のため自転車のスピードが出やすく危険。

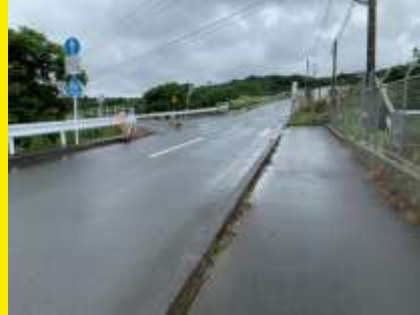
⑦ 上手東池横歩道

和泊小方向への横断歩道付近で歩道が切れている。フェンス陰になり、歩行者を確認しづらく自転車と接触の危険がある。

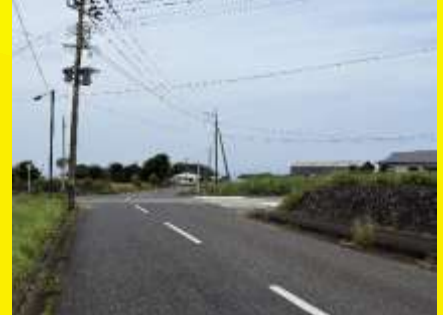
⑧ 畦布方面交差点

信号機のない交差点。石垣が道路際にあるため、見通しが悪く、特に和方面からの車を確認しづらい。

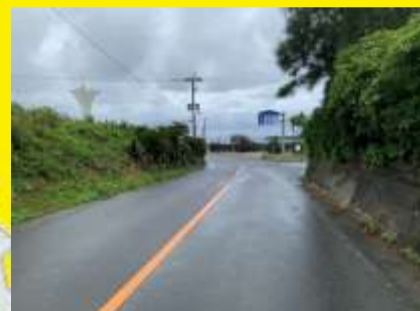
⑨ 伊延港入口交差点

大型車両の通行も多く、付近にあるカーブの見通しがとても悪く危険である。

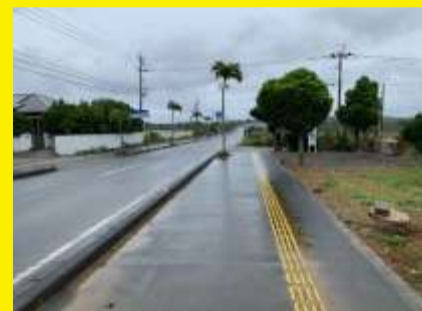
⑩ 笠石公園付近歩道

公園入口付近で歩道がなくなっている。交通量も多く車のスピードも出やすく危険である。

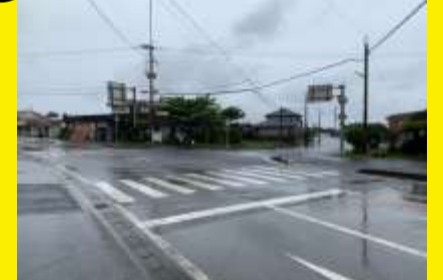
⑪ 国頭郵便局付近交差点

信号機がなく、交通量が多い。歩道の横断距離がながく、620号線側からの車を確認しづらく危険である。
