和泊中学校危険箇所マップ

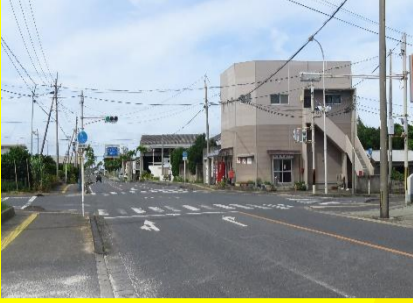
① 町田石油横交差点

空港、伊延方向、それぞれ直線が続き車のスピードが出やすく交差点横断時に注意が必要。

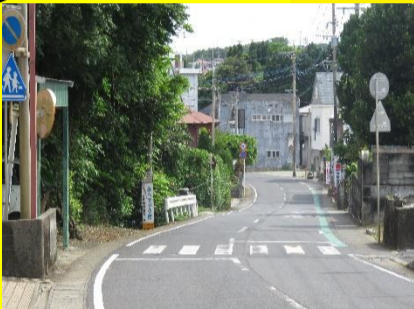
② 福嶺建材店付近歩道

市街地に向かう歩道が整備されておらず、車道へのはみ出し、車との接触の危険がある。

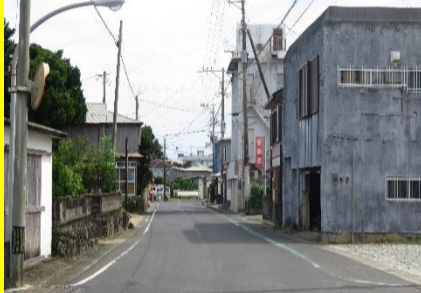
③ 菅村商店付近歩道

②から続く歩道。コンクリートで仕切っているが、歩道が狭いため車との接触の危険がある。

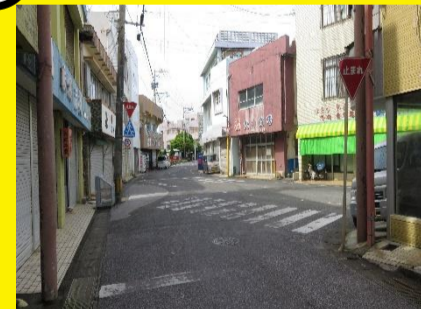
④ 商店街入口付近交差点

変則な交差点で交通量も多い。歩道もなく、駐車車両がある時は車道を歩く必要があり危険。

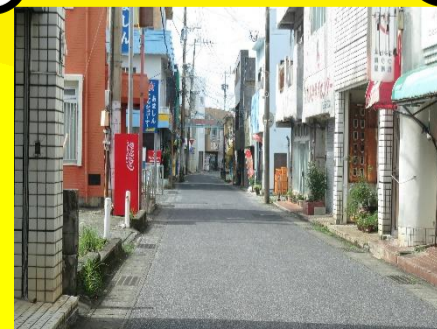
⑤ 商店街道路

道幅が狭く、交通量も多い。駐車車両も多く、車との接触の危険がある。

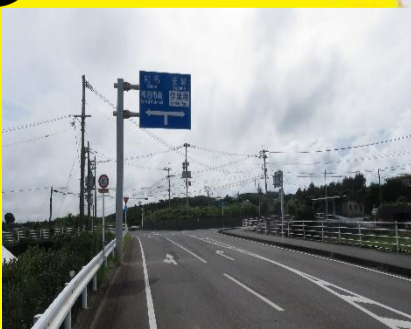
⑥ 伊延方面交差点

信号機がなく、大型車両の通行も多い。伊延方面からは下り坂のため自転車のスピードが出やすく危険。

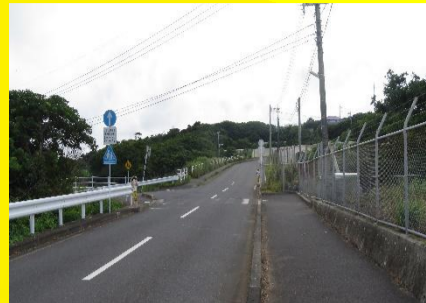
⑦ 上手東池横歩道

和泊小方向への横断歩道付近で歩道が切れている。フェンス陰になり、歩行者を確認しづらく自転車と接触の危険がある。

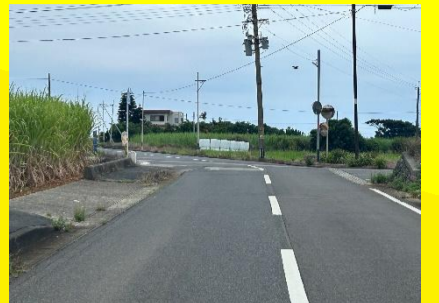
⑧ 畦布方面交差点

信号機のない交差点。サトウキビ畑が道路際にあるため、見通しが悪く、特に和方面からの車を確認しづらい。

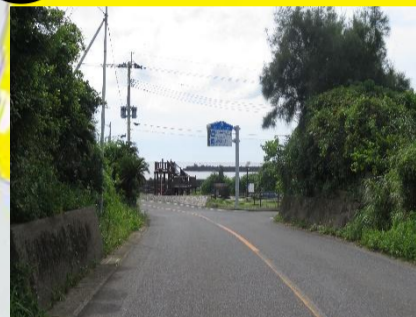
⑨ 伊延港入口交差点

大型車両の通行も多く、付近にあるカーブの見通しがとても悪く危険である。

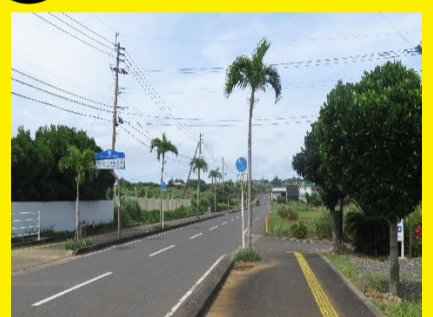
⑩ 笠石公園付近歩道

公園入口付近で歩道がなくなっている。交通量も多く車のスピードも出やすく危険である。

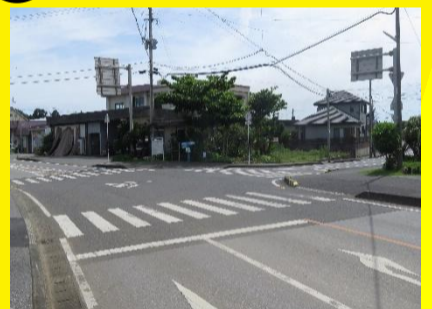
⑪ 国頭郵便局付近交差点

信号機がなく、交通量が多い。歩道の横断距離がながく、620号線側からの車を確認しづらく危険である。
