## 城ヶ丘中学校危険箇所マップ（内城小校区）

内城小学校作成 R7.5月

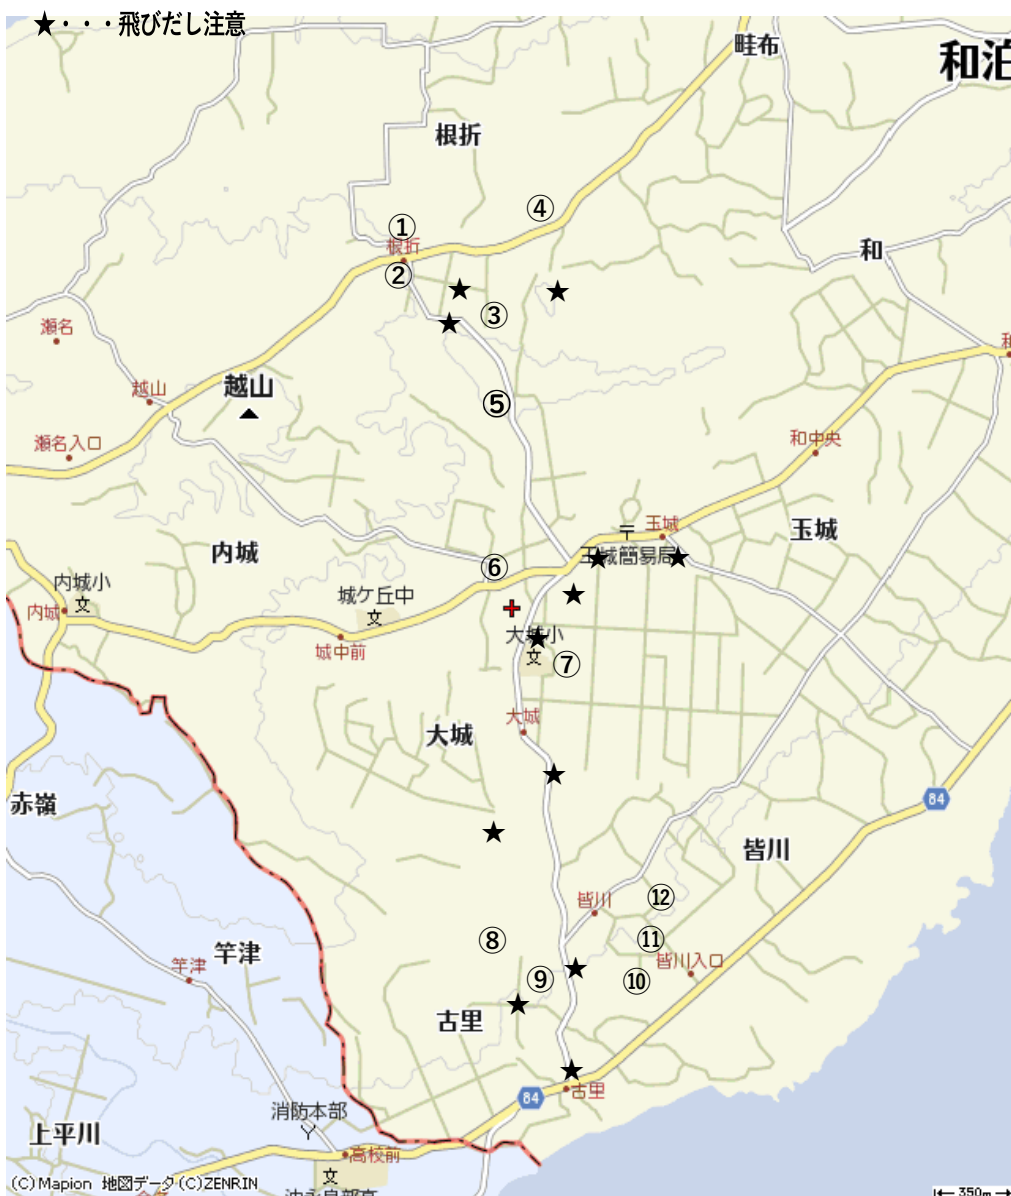
①道が斜めに交差していて、見通しが悪い。横断歩道もないので、わたるときに注意が必要である。

②③④⑦⑧⑨⑩⑪は、フェンスがあるが、乗り越えて入ると壁が滑り、上がれずに溺れる可能性がある。

⑤は、茂みがあり、深く入ると崖になっていて危険である。⑫は、水かさが深いときに入ると溺れる可能性がある。
