# 和泊中学校危険箇所マップ

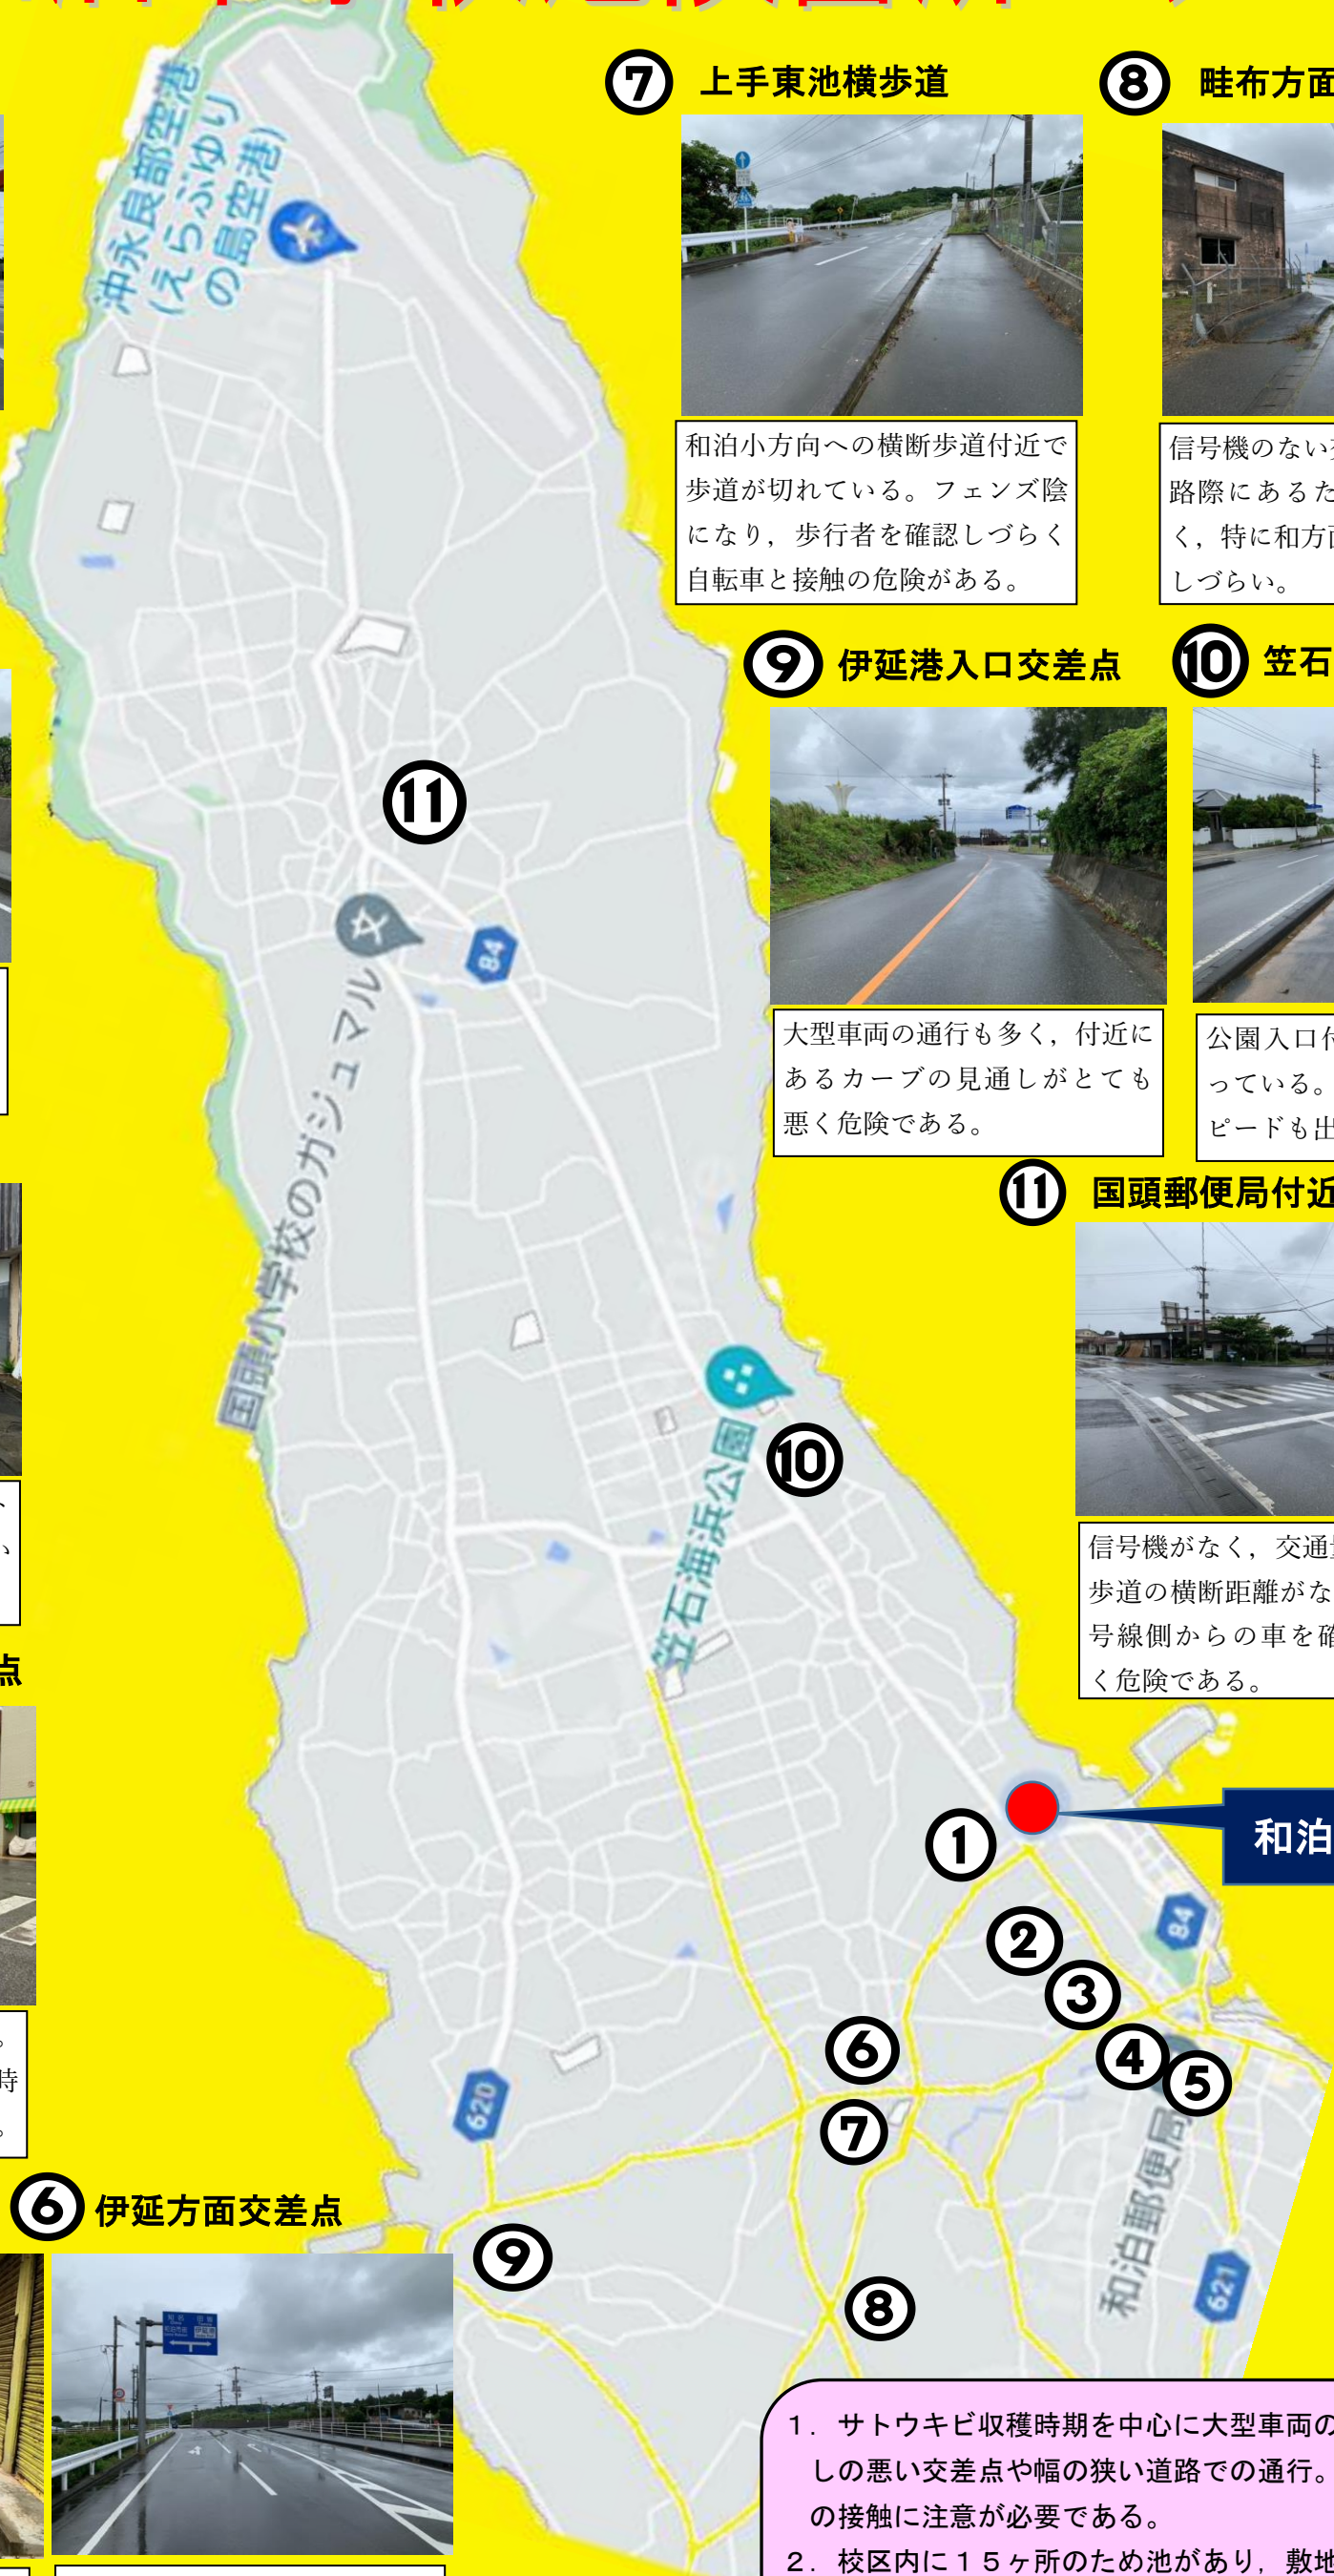
1. サトウキビ収穫時期を中心に大型車両の通行が多い。見通しの悪い交差点や幅の狭い道路での通行。車両の巻き込み等の接触に注意が必要である。
2. 校区内に15ヶ所のため池があり、敷地内に入ると非常に危険である。また、決壊を想定した訓練が必要である。
3. 主要道路以外の道路に街灯がないことや、校区内道路の標示線が消えたり薄くなったりしているところが見られる。
