和泊中学校危険箇所マップ

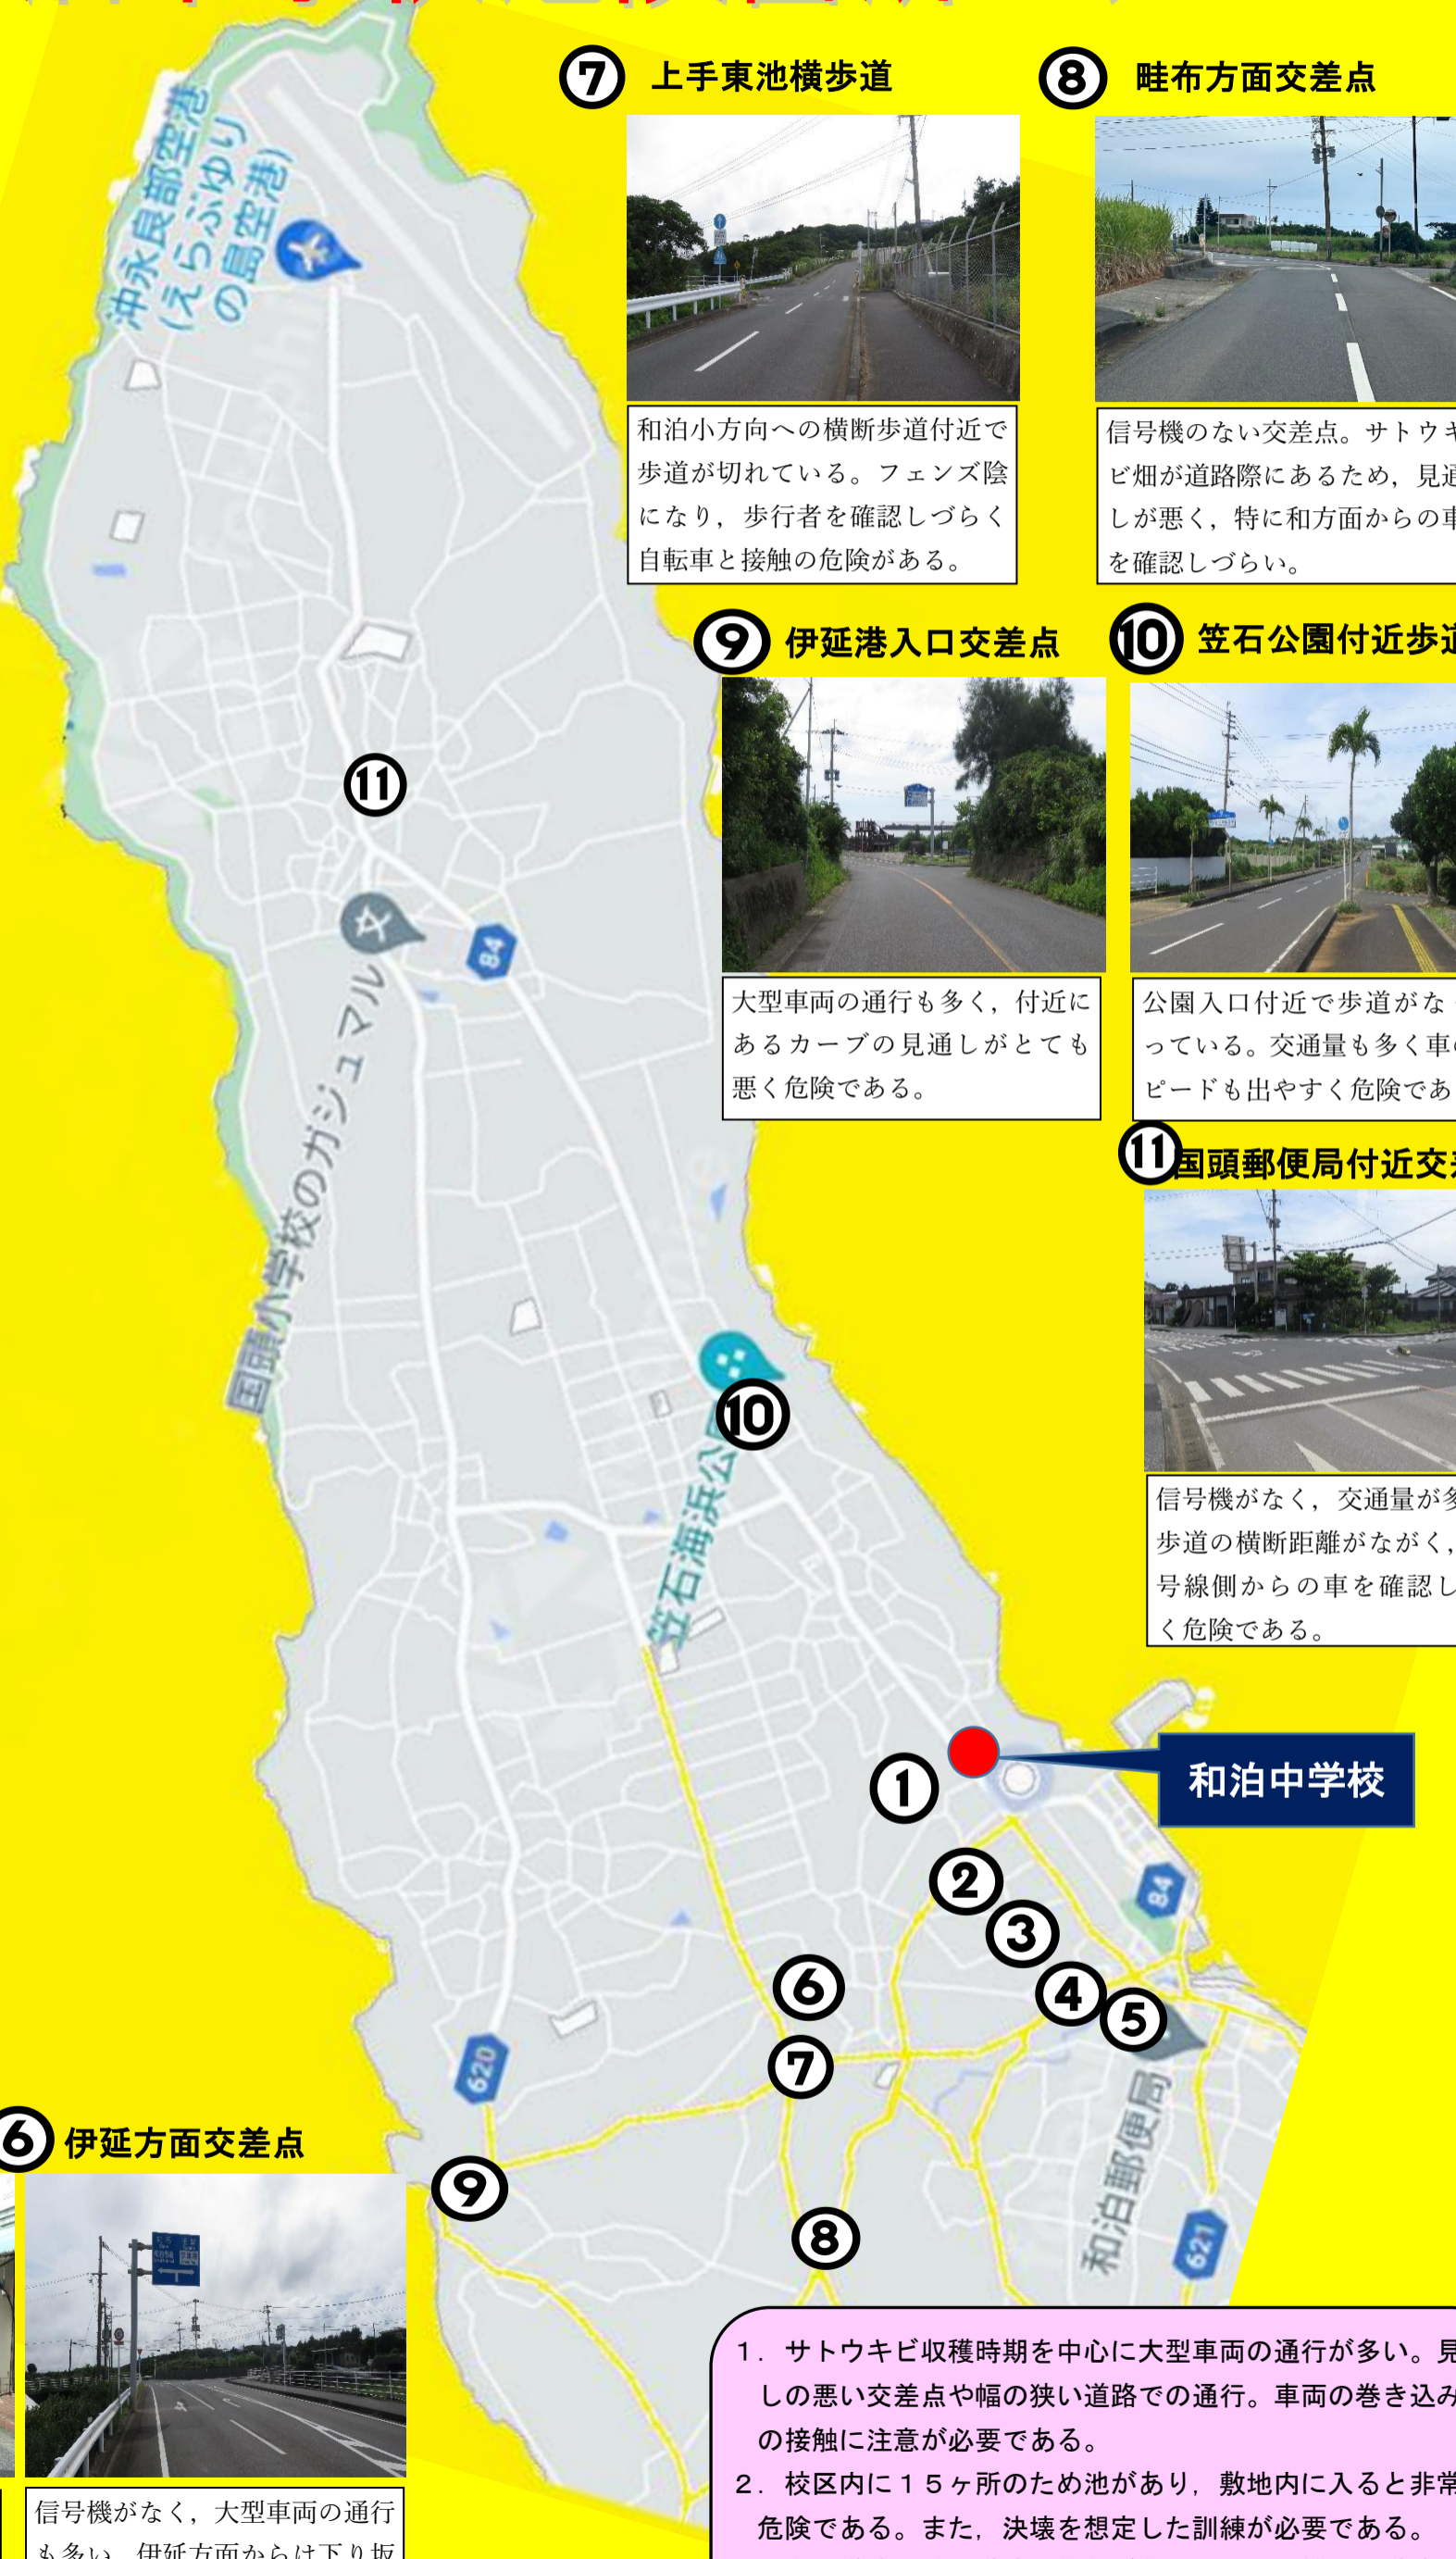
1. サトウキビ収穫時期を中心に大型車両の通行が多い。見通しの悪い交差点や幅の狭い道路での通行。車両の巻き込み等の接触に注意が必要である。
2. 校区内に15ヶ所のため池があり、敷地内に入ると非常に危険である。また、決壊を想定した訓練が必要である。
3. 主要道路以外の道路に街灯がないことや、校区内道路の標示線が消えたり薄くなったりしているところが見られる。
